FRALDÁRIOS

PROGRAMA PROINFÂNCIA - PROJETO TIPO 2			
PROJETO DE ARQUITETURA			
COORDENAÇÃO		AMPLIAÇÃO DO BLOCO A	
CGEST - Coordenação Geral de Infraestrutura Educacional		FRALDÁRIO	
FORMATO		ARQ	
REVISÃO		ESCALA	
R.00		INDICADA	
R.01		DATA EMISSÃO	
R.02		NOVEMBRO/2024	
PRANCHAS		19/35

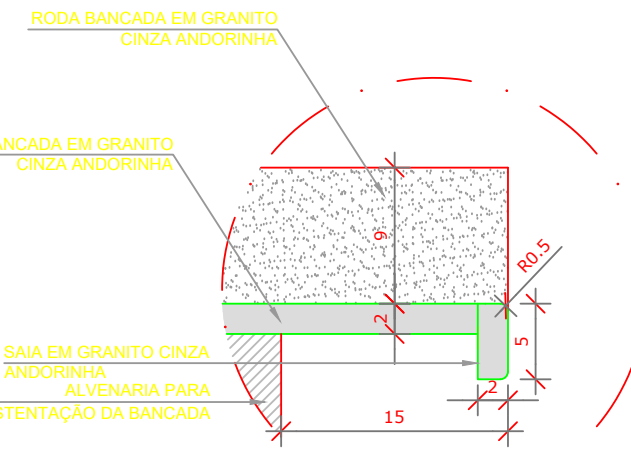
DETALHE 1 - CORTE
bandeja de granito - área seca
sem escala

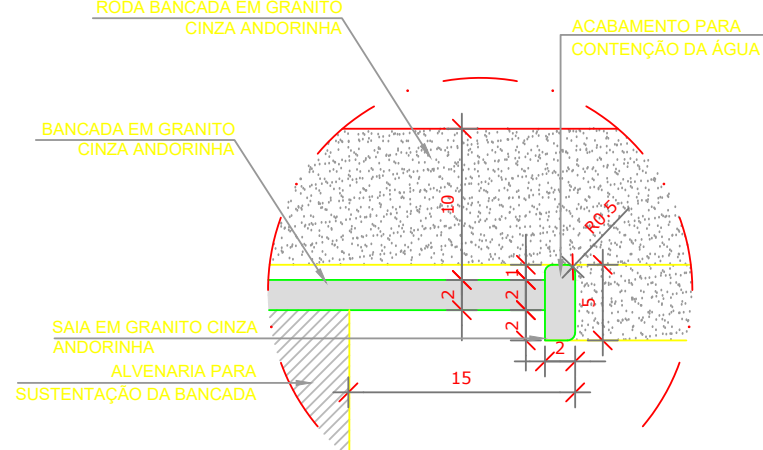
DETALHE 2 - CORTE
bandeja de granito - área molhada
sem escala
